# 新見市トンネル長寿命化修繕計画

令和7年3月

岡山県新見市建設部建設課

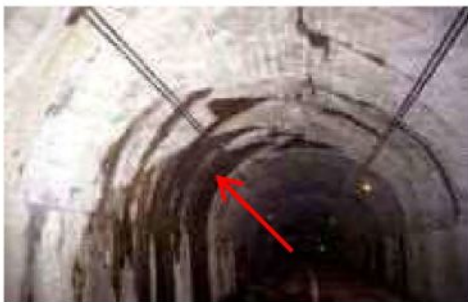
| 区分 | 外力 | 材質劣化 | 漏水 |
|---|---|---|---|
| 変状状況例 | <p>偏土圧により斜め方向にひび割れ発生</p> | <p>覆工面がはく落し、骨材が露出する</p> | <p>つらら発生</p> |

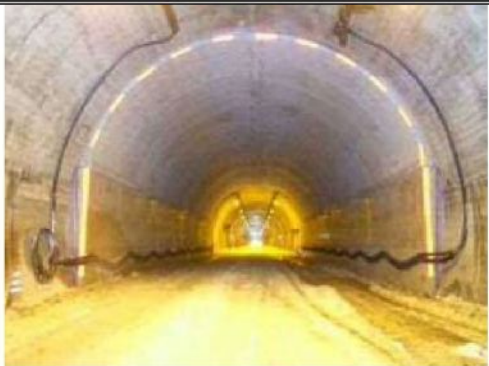
| 区分 | 外力 | 材質劣化 | 漏水 |
|---|---|---|---|
| 標準的な対策工の例 | <p>○内巻補強工（プレキャスト工法）<br/>（想定耐用年数＝100 年）</p> | <p>○当て板工（繊維シート）<br/>（想定耐用年数＝30 年）</p> | <p>○面導水パネル工<br/>（想定耐用年数＝20 年）</p> |

PCL工法：1,000千円/m
